## RUINES DU CHATEAU

MURAILLE D'ENCEINTE NORD/SUD-OUEST

## DOSSIER PREPARATOIRE A UNE ETUDE DE REHABILITATION

ETAT ACTUEL DU DELABREMENT

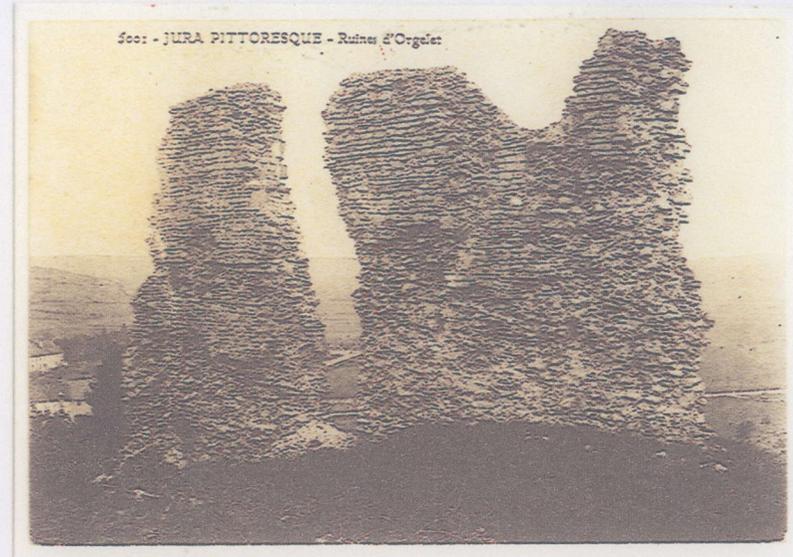
Les ruines du château au début du XX<sup>e</sup> siècle. La photo du haut fait apparaître clairement le processus de délabrement des murs : des couches verticales de pierres se délitent sous l'action des agents atmosphériques ce qui entraîne le basculement de pans entiers de muraille dont la stabilité n'est plus assurée.

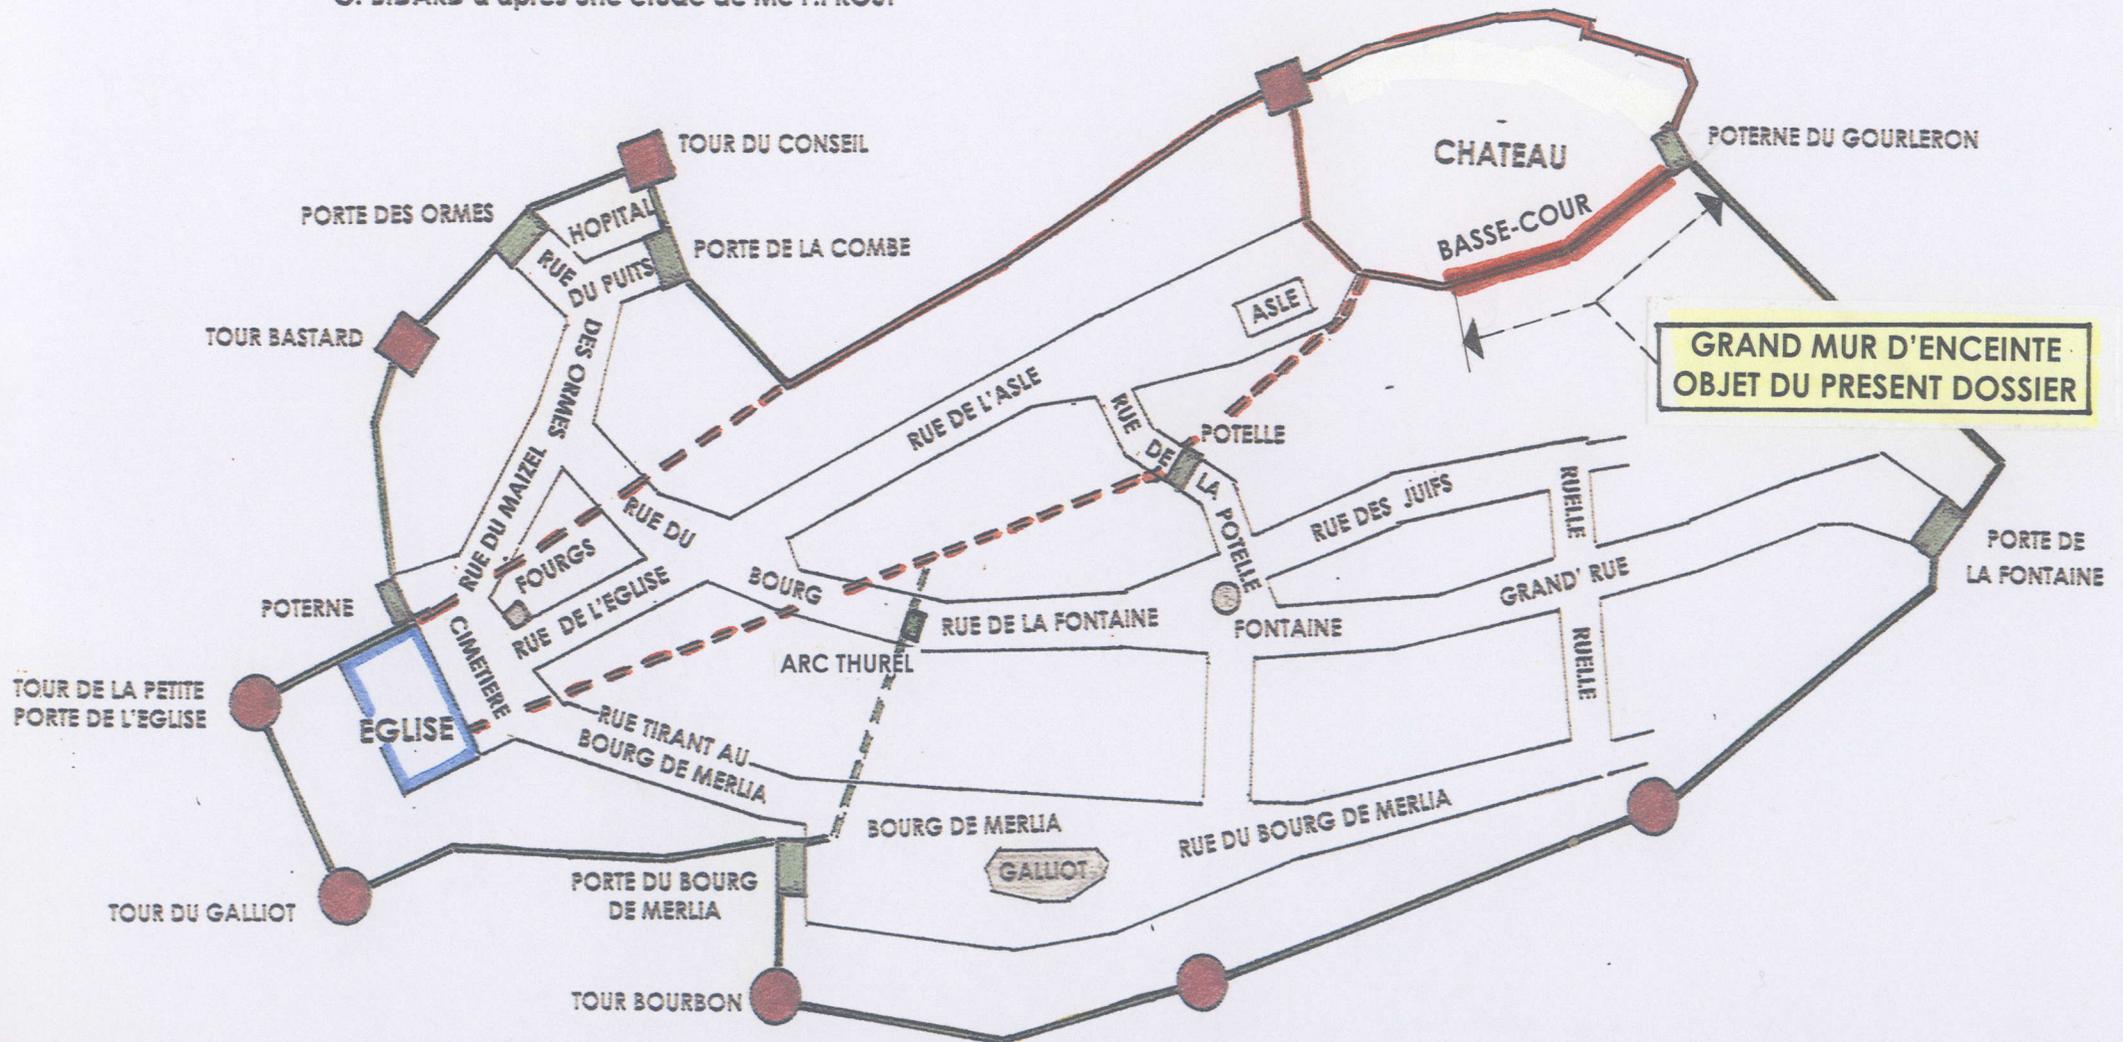
SCHEMA

dedans les murs  
XIVème - XVème siècles

Le schéma de la page 3 précise l'emplacement de la muraille en cause dans le dispositif des défenses de la Ville aux XIV<sup>ème</sup> et XV<sup>ème</sup> siècles. Elle fait partie de la seconde ceinture située au pied de la basse-cour et s'accroche au rocher, souvent de façon aléatoire, alors que celui-ci descend en glacis à pente raide vers les maisons de la rue de la Tisserie, autrefois rue des Juifs. Sa largeur est de l'ordre de 1 m 00 à 1 m 50 constituée de plusieurs épaisseurs de pierres dont les joints de pose ont largement disparu. Souvent le rocher d'assise est lui-même fracturé et s'est délité sous l'action des eaux circulant en surface et s'introduisant dans les nombreuses diaclases des couches supérieures.

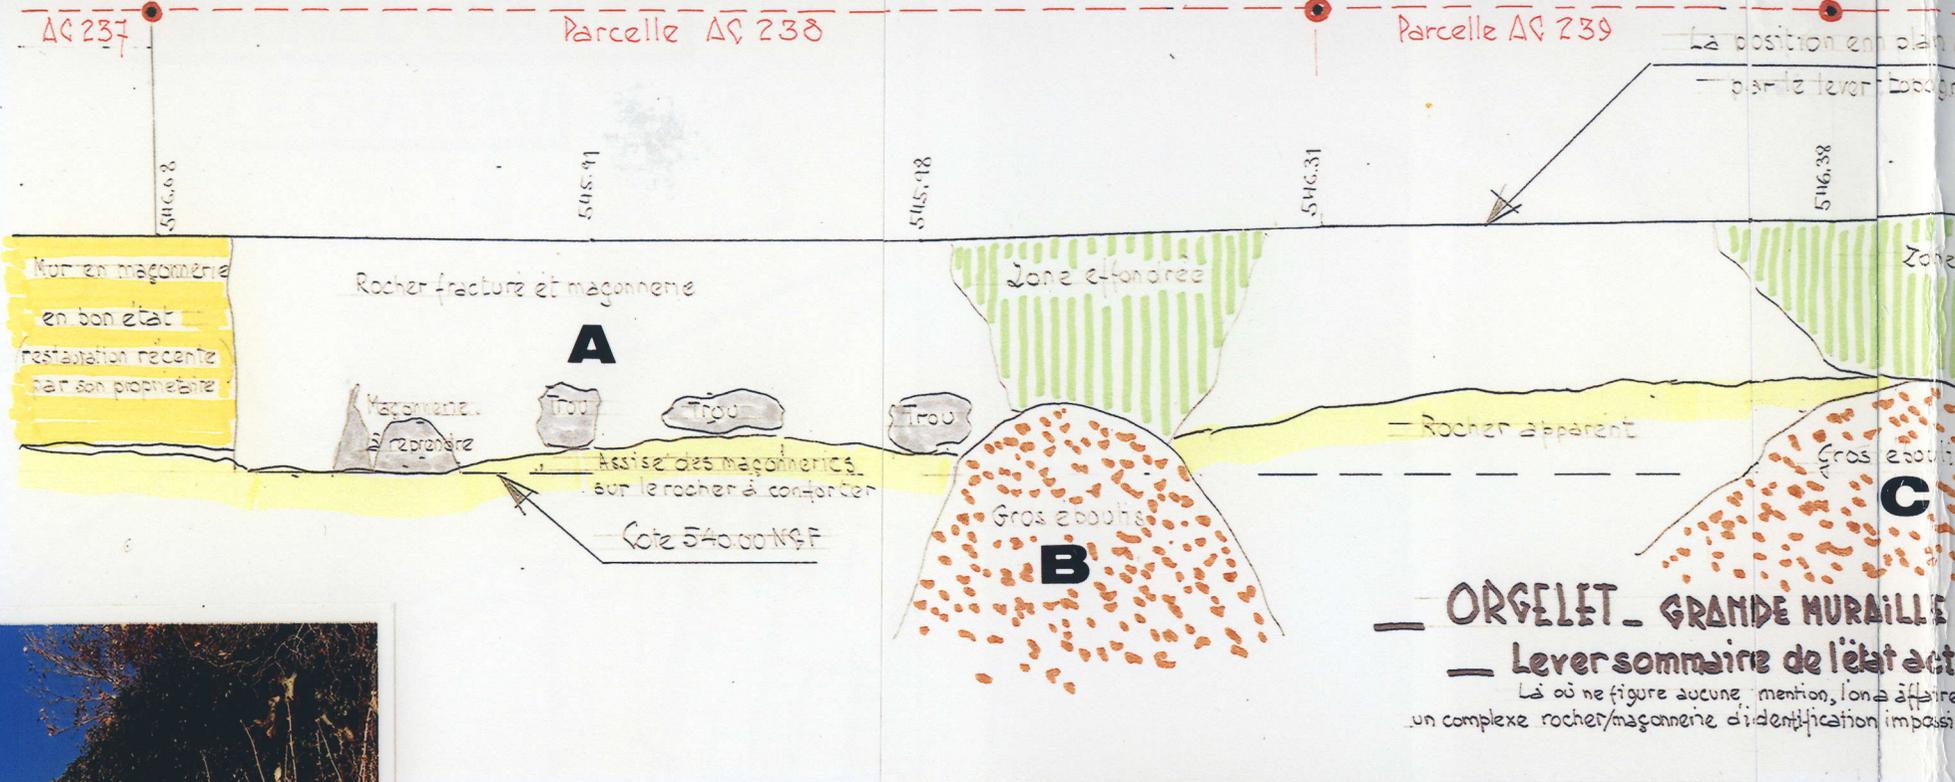
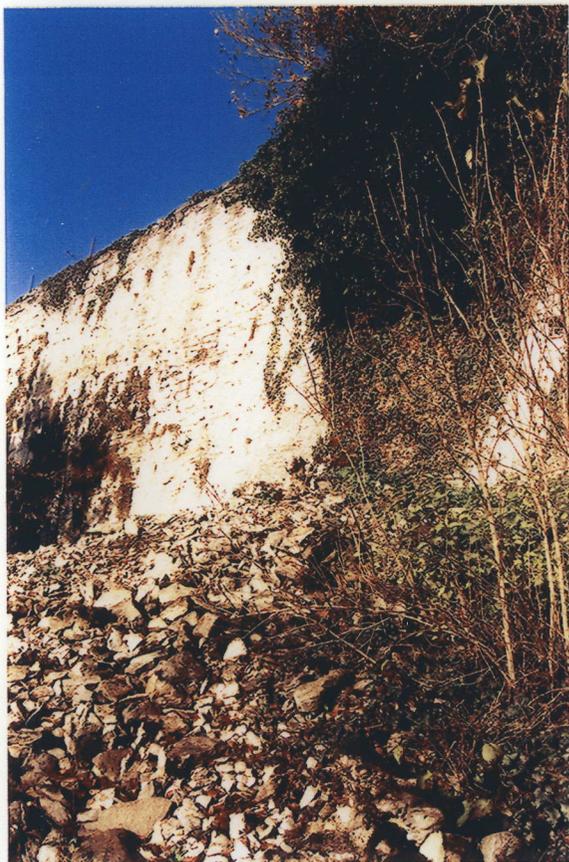
Photo de gauche

Le mur **A** toujours en place et au de la photo le cône d'éboulis **B** de la zone effondrée. Le cliché est pris à la cote 540 environ et montre l'importance de l'éboulis en équilibre instable sur un terrain présentant une pente de 50% environ.

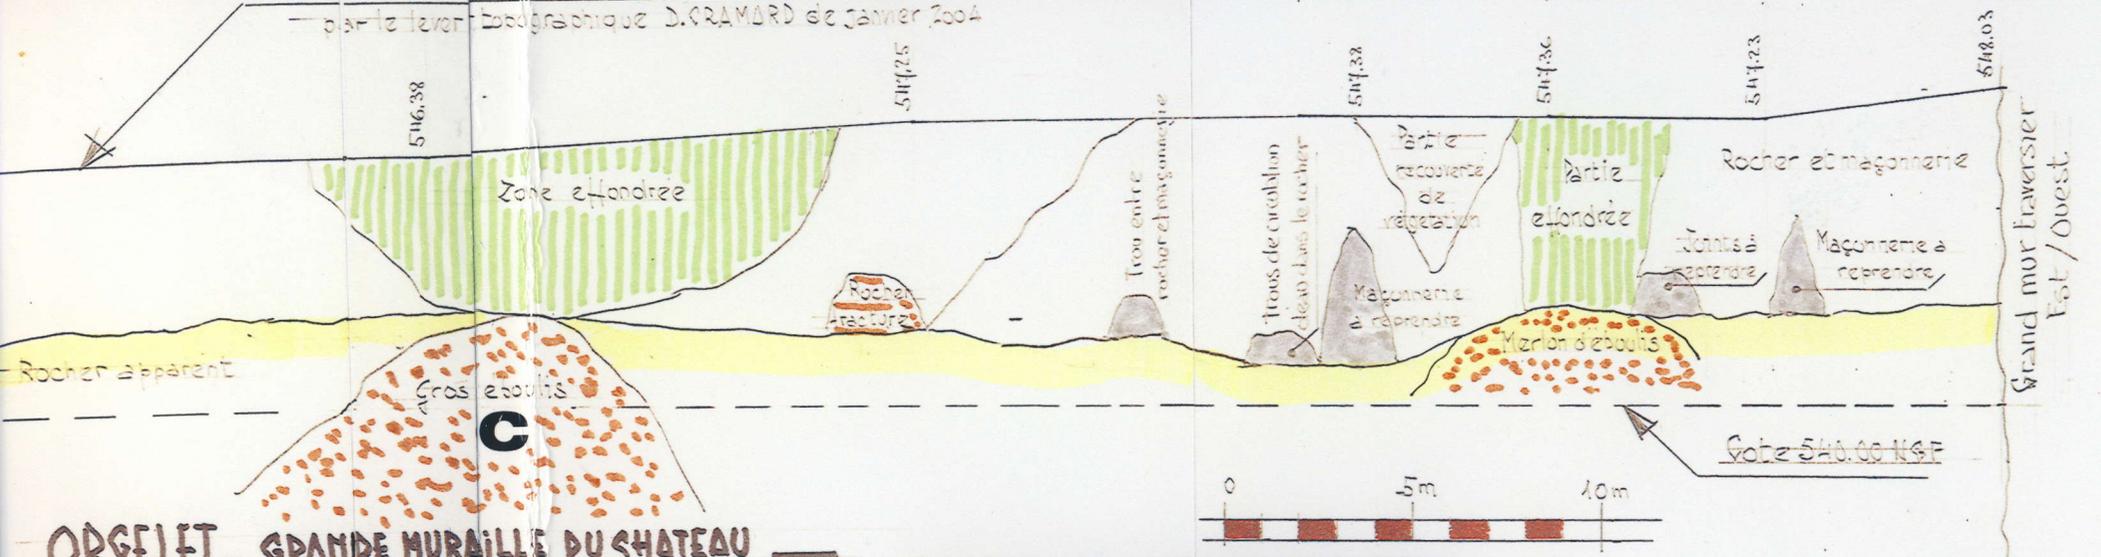
## Lever sommaire de l'état actuel

La position en plan du haut de la muraille est donnée par le levé topographique D. GRAMARD de janvier 2004

Là où ne figure aucune mention, l'on a affaire à un complexe rocher/maçonnerie d'identification impossible dans l'état actuel des choses

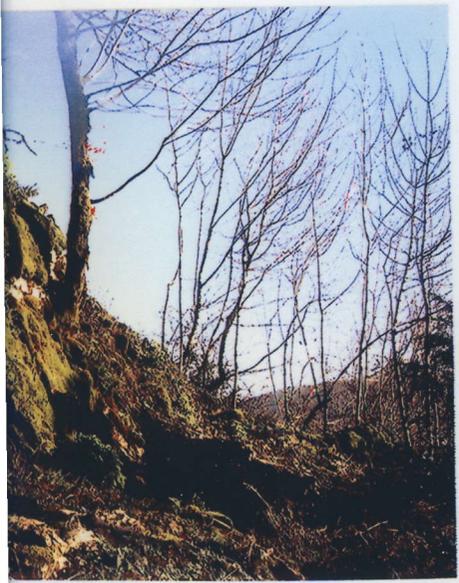
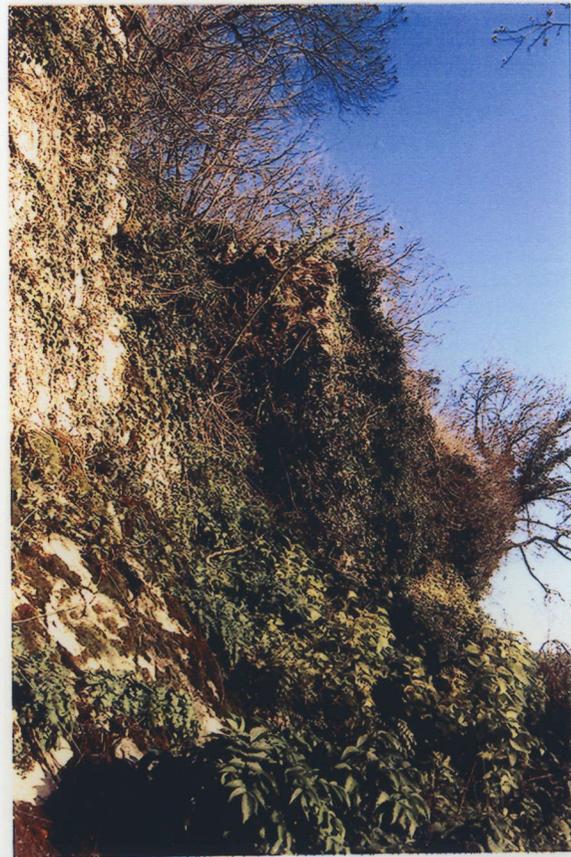
### Deux photos du cône d'éboulis C

A gauche le pied de l'éboulis dans lequel la végétation a pris place de façon significative, et où des arbres retiennent quelque peu les parties effondrées.

A droite le cercle de grand glissement avec une partie du mur effondré en équilibre instable dans l'éboulis.

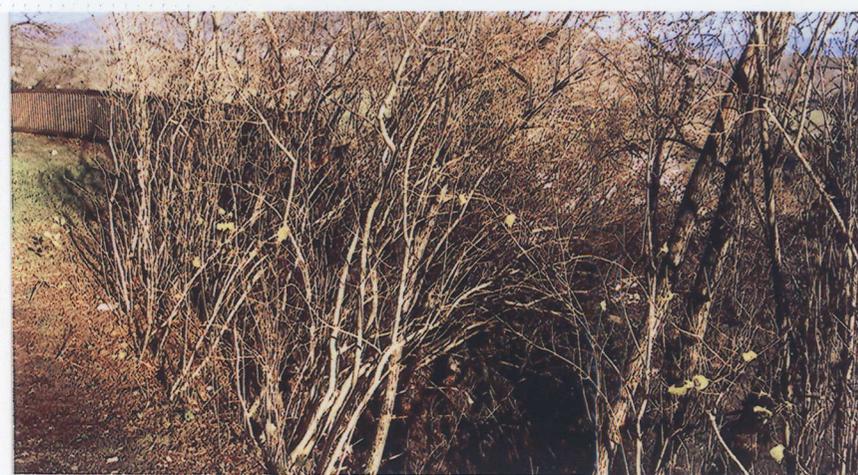
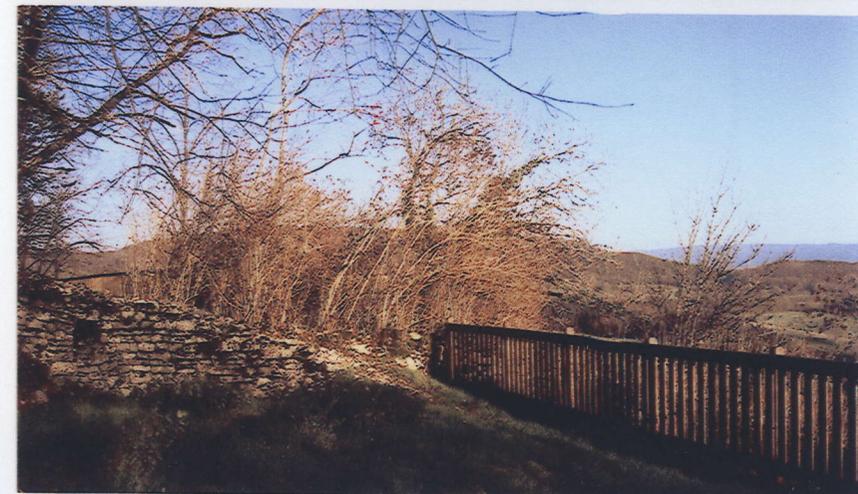
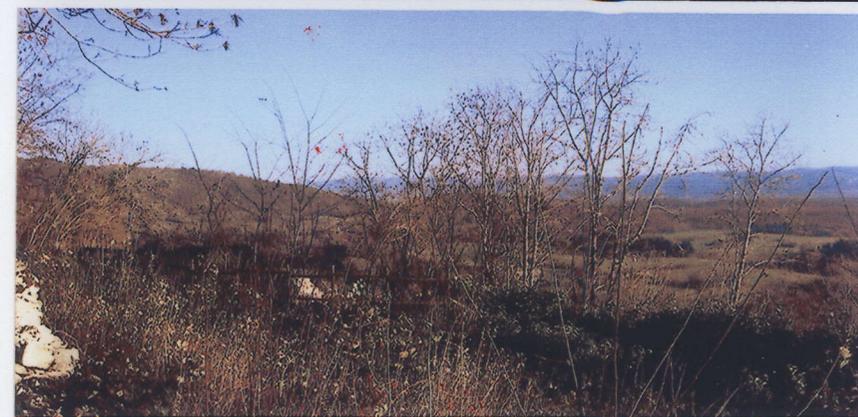
**Photos prises depuis la plateforme haute (546,00/548,00 NGF)**

- 1 - Le cône du grand éboulement envahi par la végétation arbustive.
  - 2 - Le même vu depuis la barrière à l'aplomb d'une partie de mur en place.
  - 3 - Le second éboulement cerné en tête par une barrière provisoire.
- Ces clichés soulignent la dangerosité d'un accès chantier en partie haute.

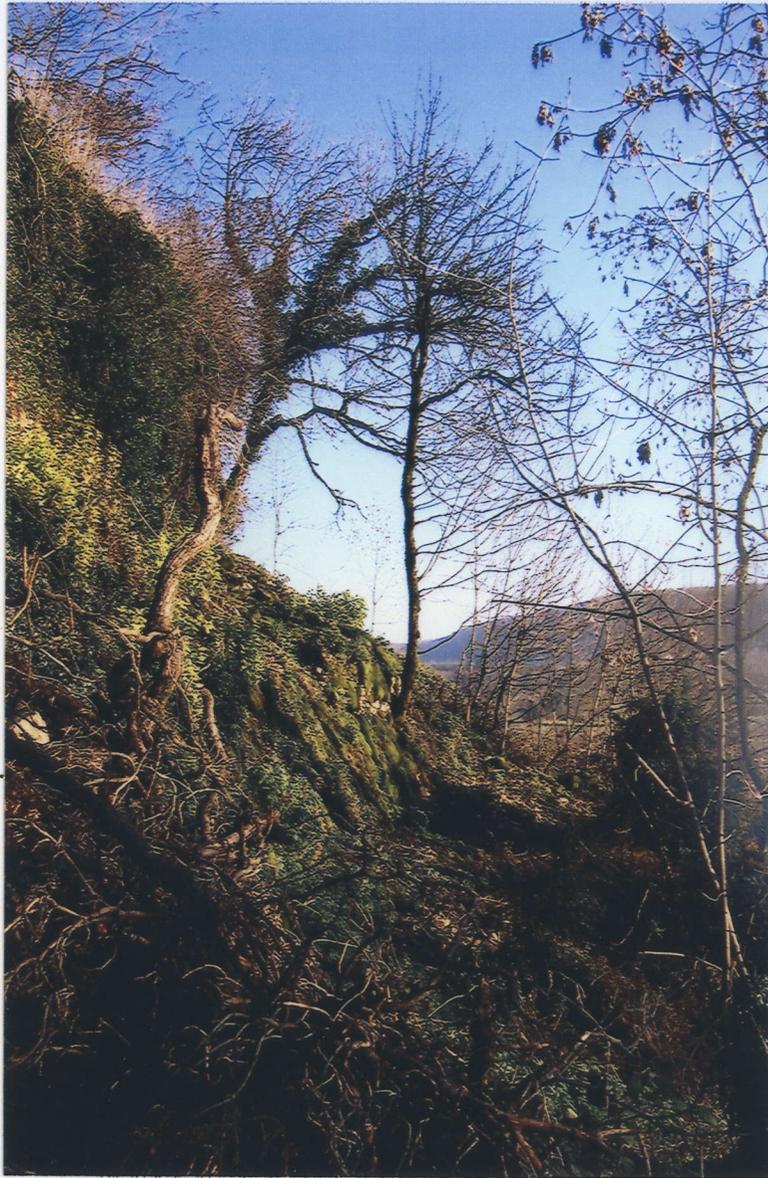
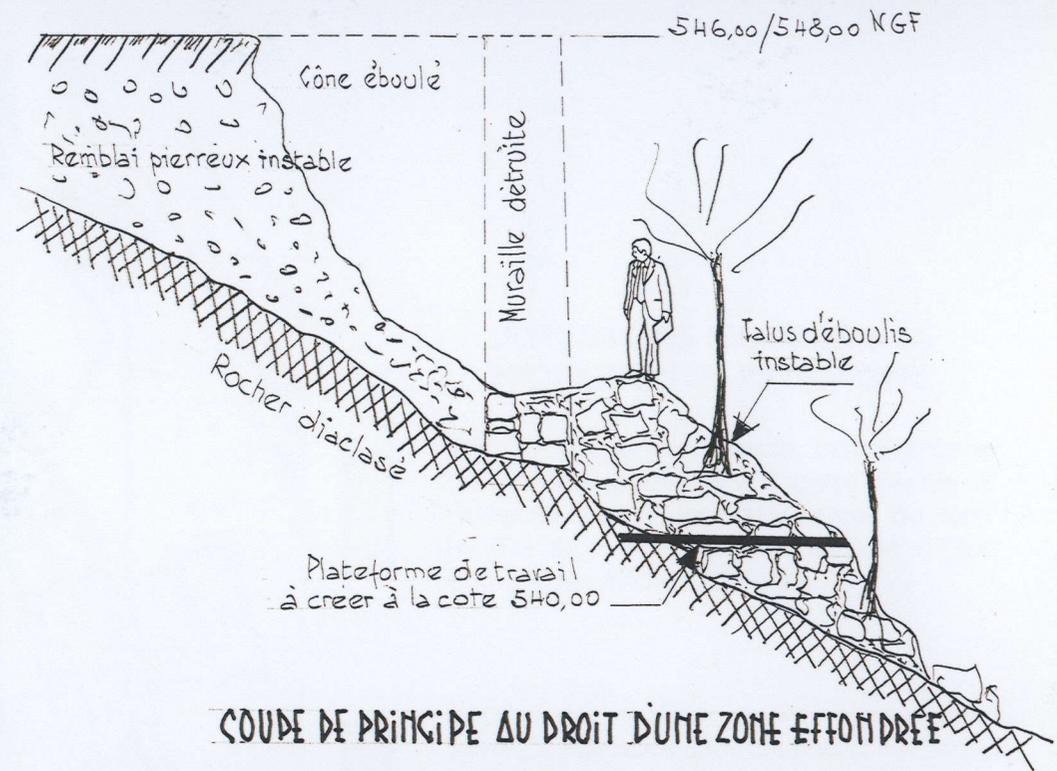
Ces deux photos, de zone effondrée d'une part et de zone à consolider d'autre part, montrent la nécessité d'établir une plateforme de travail en pied de muraille, compte tenu de la déclivité générale du rocher en contrebas (50% avec forte dénivelée jusqu'à la rue de la Tisserie).

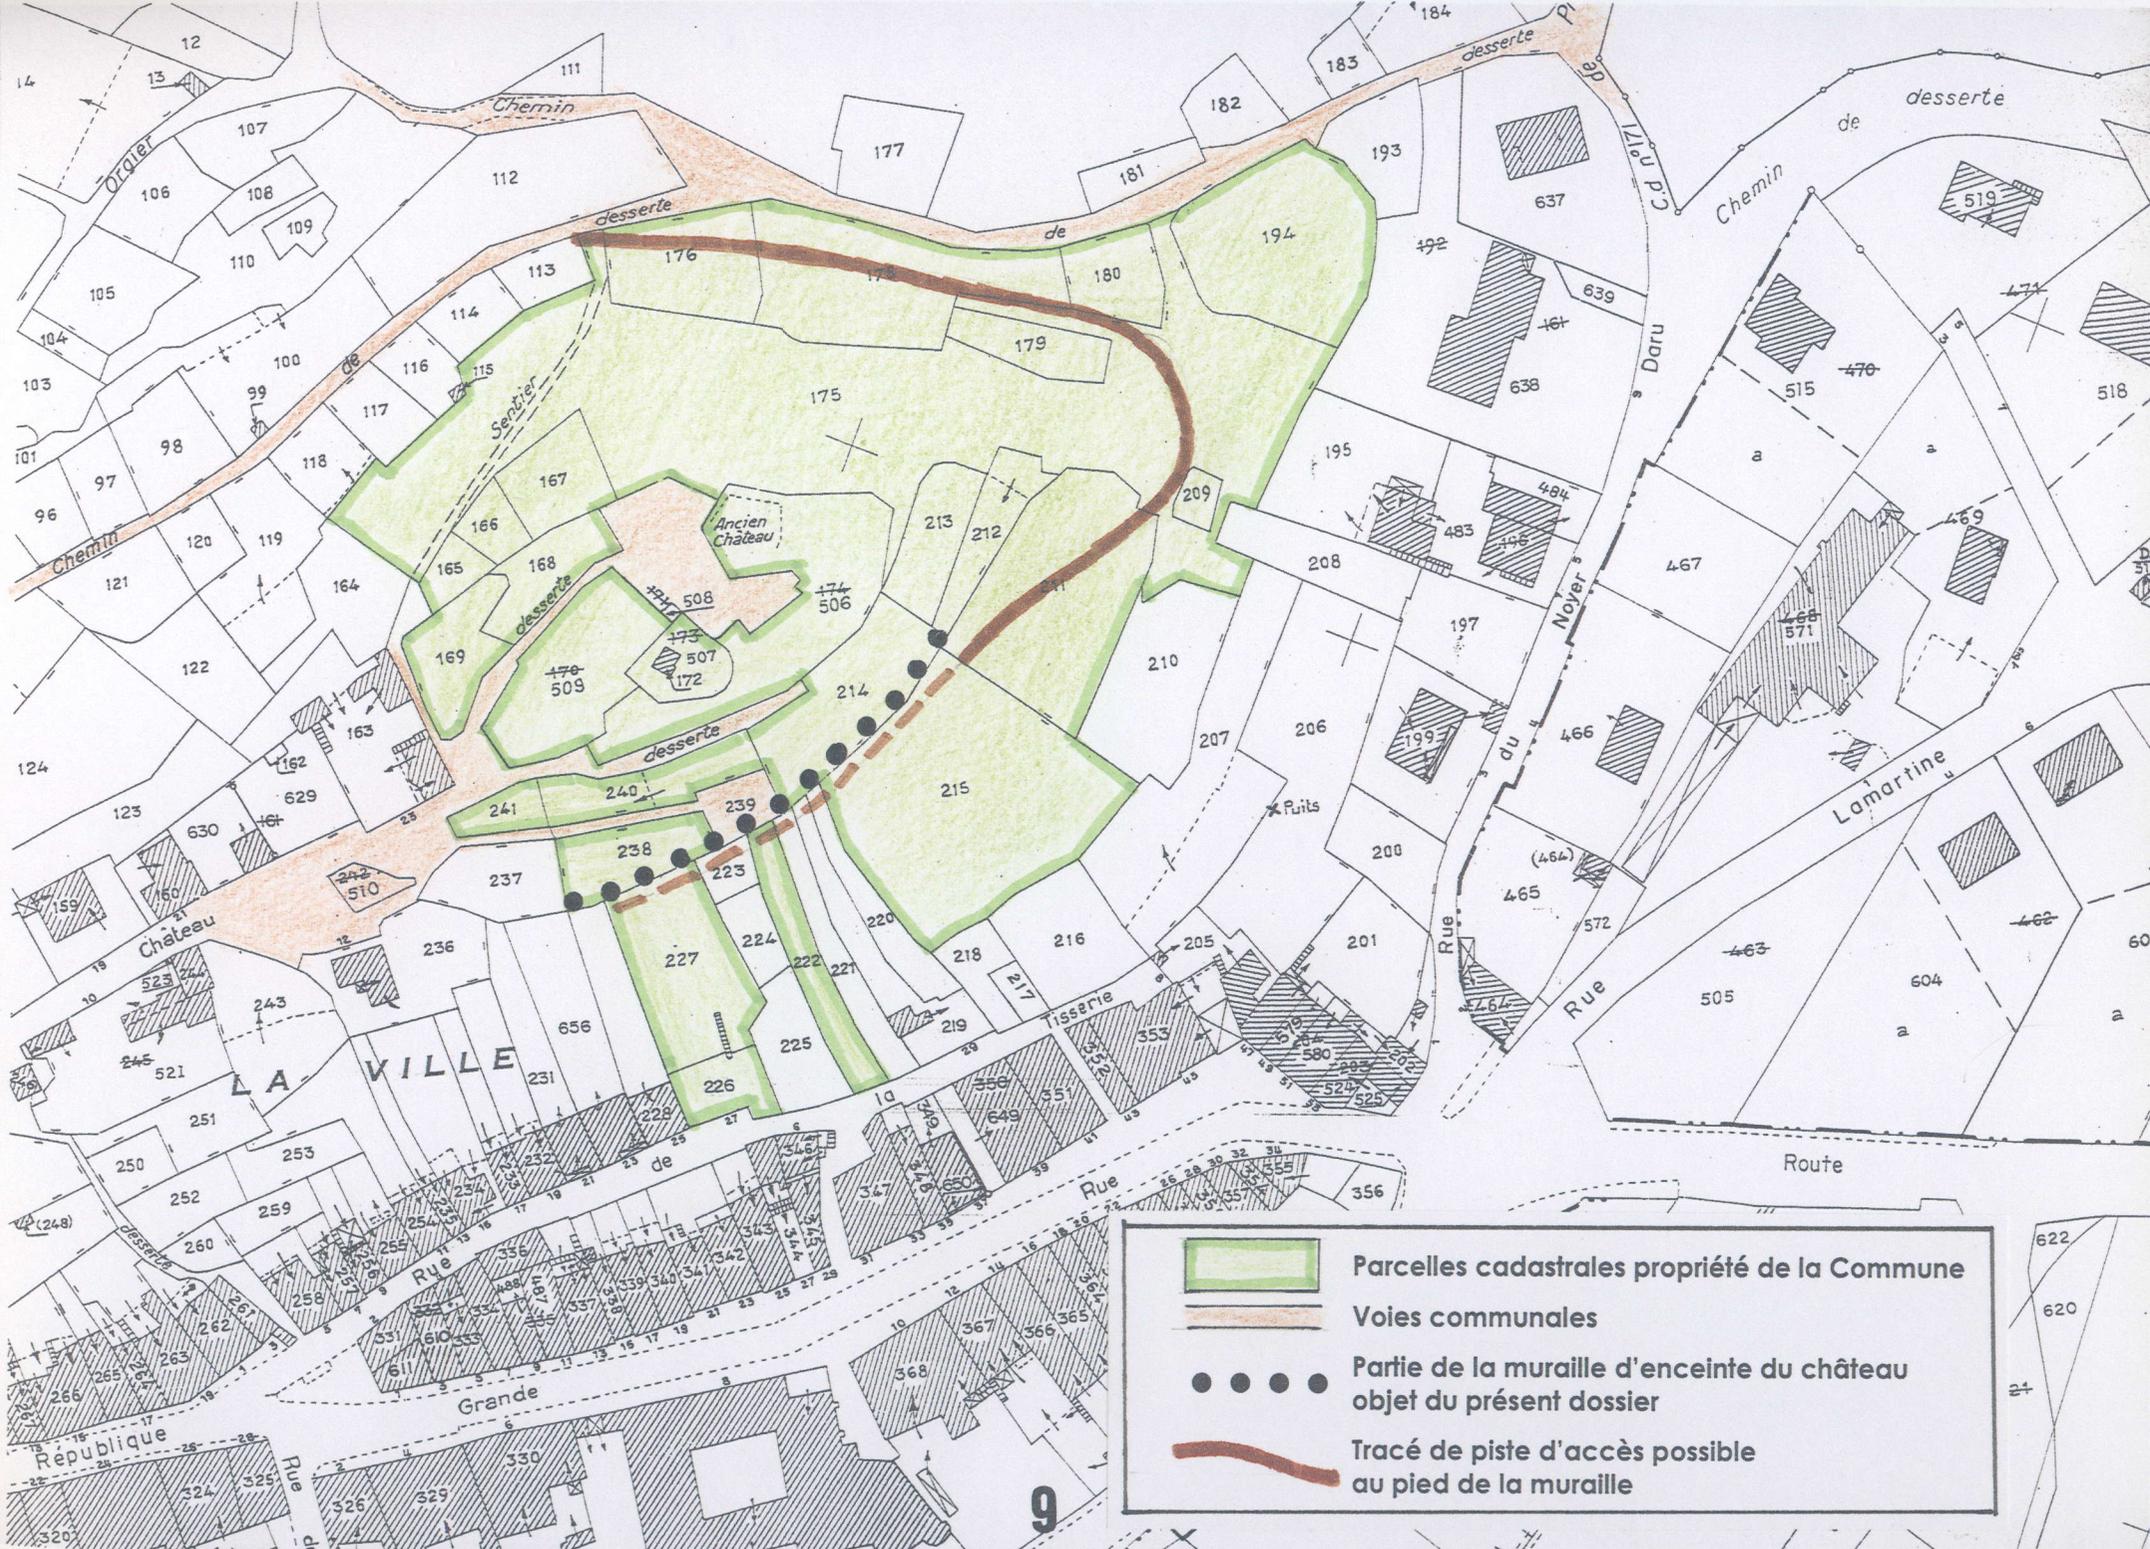
Emplacement de la muraille objet du présent dossier

Parcelles cadastrales propriété de la Commune

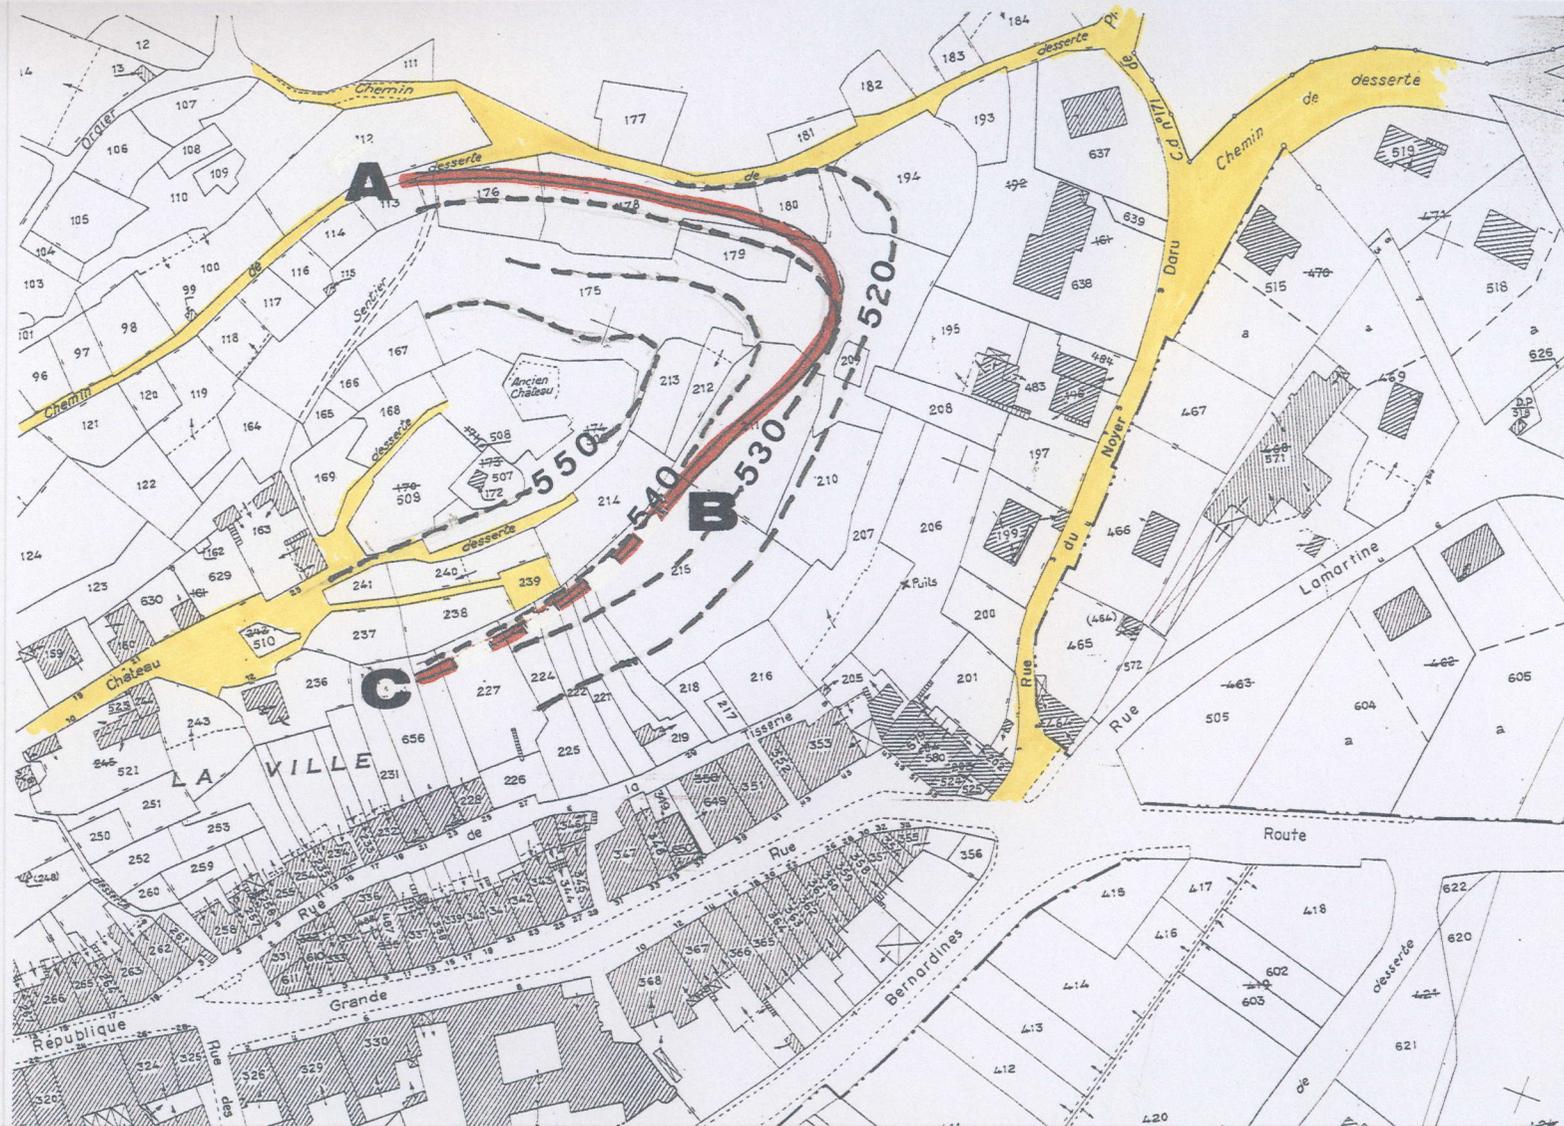
**Suggestion de création d'une piste de chantier AB  
pour accès en pied de muraille**

Longueur 180 m 00 - Largeur 3 m 00 - Dénivelée 22 m 00 - Rampe de 12% -  
Création d'une ouverture consolidée à la cote 540 NGF dans la muraille  
d'enceinte Ouest-Est au point **B**  
(Les courbes de niveau ont été tracées à partir des données de la carte IGN au 1/25.000  
avec l'imprécision que cela entraîne sur le dessin ci-dessus au 1/2.000)

qu'il serait sans doute nécessaire également de créer une piste d'accès à la plateforme de travail sus visée. Cette piste de caractéristiques minimales pourrait être réalisée selon les dispositions de principes suggérées en page 11.
